SEDA – Samsung Eletrônica da Amazônia LTDA.

| <b>Número</b> | IT – AC0057 |

| <b>Informativo Técnico</b><br>Technical Support Team – SVC<br>Ricardo Nunes | <b>Modelos:</b><br>AR CONDICIONADO<br>SMART INVERTER |

**Erro do OTP – Erro de EEPROM**  
**Substituição de PCB - Condensadora**

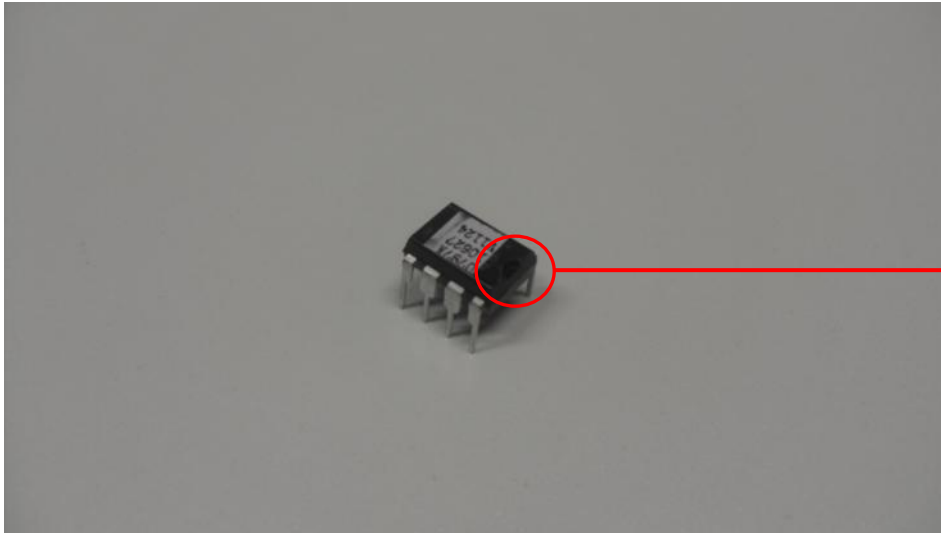
Posição do Chanfro da EEPROM

PROCEDIMENTO DE INSERÇÃO:

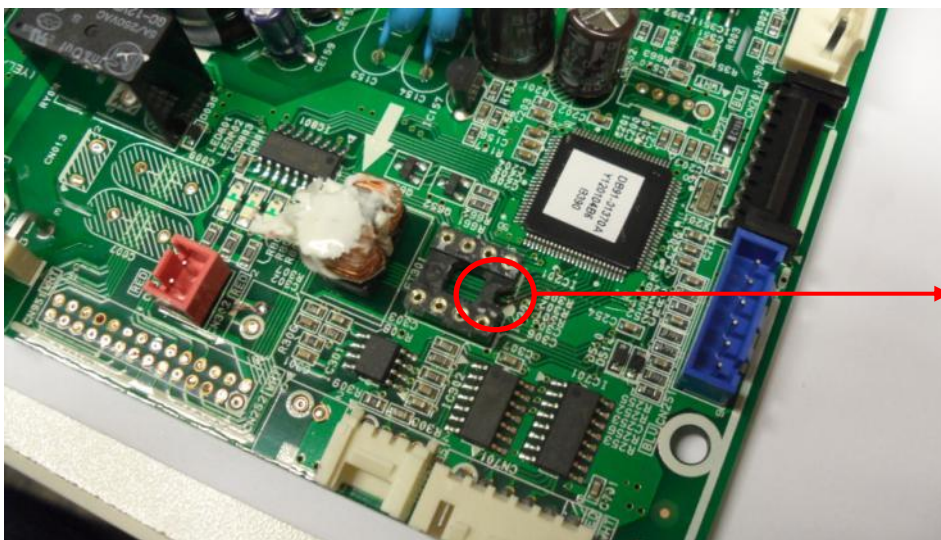
Posição do Chanfro do SOQUETE

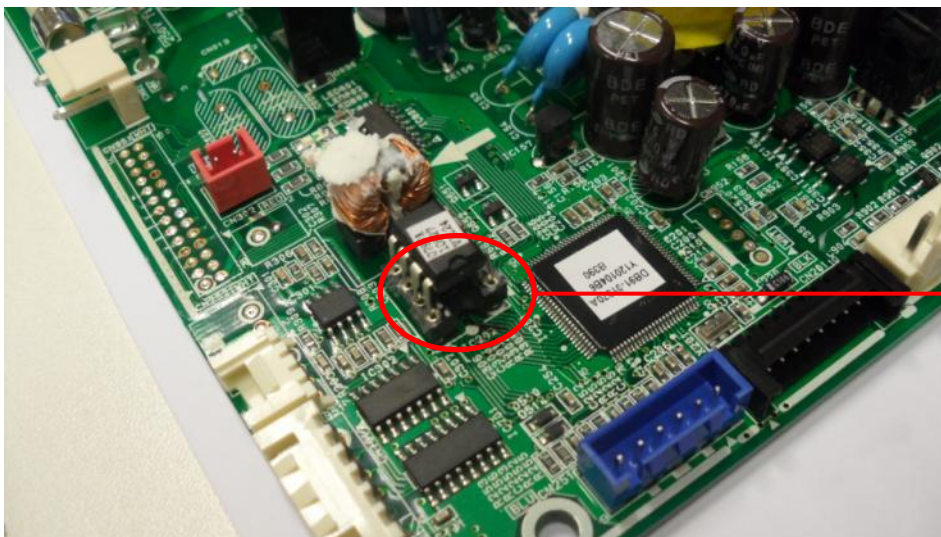
Inserção do EEPROM no SOQUETE

Na substituição da placa PCB - OUT (Condensadora) dos produtos SMART INVERTER é necessário inserir a EEPROM gravada correspondente a capacidade do produto.
